melett

REA/SREA

REA / SREA Fehlfunktionen

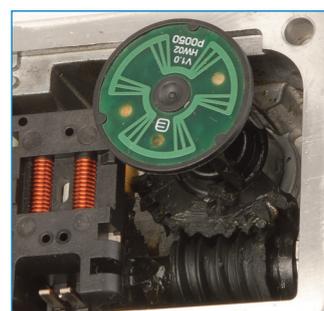
Fehlfunktion des Schneckengetriebes aufgrund eingeschränkter Funktion des VNTC-Mechanismus

Ausfall von CIPOS-Getriebe, Schneckengetriebe und Motor. Das Getriebe muss in diesem Fall komplett ersetzt werden.
