melett

REA/SREA/UTA SMART/UTA SIMPLE

REA/SREA/UTA Smart/UTA Simple Fehlfunktionen

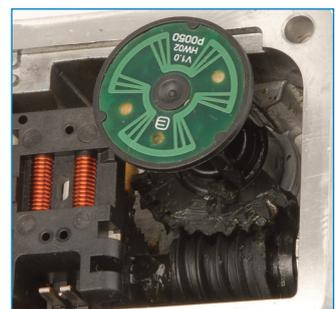
Fehlfunktion des Schneckengetriebes aufgrund eingeschränkter Funktion des VNTG-Mechanismus
