melett

REA/SREA

REA / SREA Fehlfunktionen

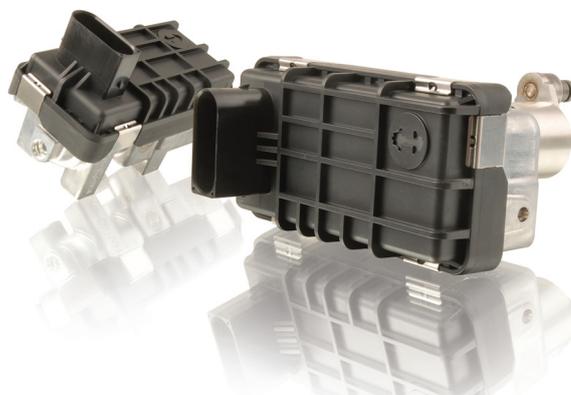
Les REA (actionneur électrique rotatif) ou SREA (actionneur électrique rotatif à simple effet) sont montés sur beaucoup de turbos à géométrie variable et contrôlent le mouvement des ailettes.

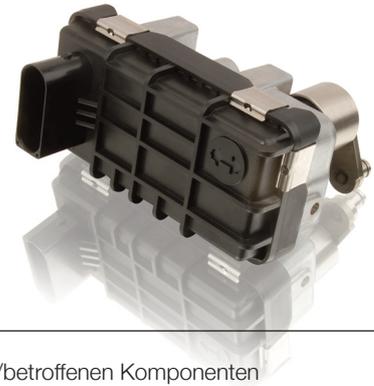
Anzeichen für einen Ausfall des REA/SREA-Steuerdosen:

- Motormanagementleuchte oder andere Warnleuchten
- Ein Stromausfall, der das Fahrzeug in den Notbetrieb-Modus versetzt
- Niedriger Ladedruck
- Zu hoher Ladedruck
- Geräusche vom Turbolader;
- Störungs_codes

Verhindern eines Turboausfalls, der durch einen Ausfall der REA/SREA-Steuerdosen verursacht wird:

- Tauschen Sie bei der Reparatur von Steuerdosen alle beschädigten/betroffenen Komponenten
- Überprüfen Sie alle Anschlussdrähte
- Stellen Sie sicher, dass die Schrauben mit dem richtigen Drehmoment angezogen sind
- Prüfen Sie den VNT-Mechanismus auf Einschränkungen
- Überprüfen Sie den Zustand des Kabelbaums
- Stellen Sie sicher, dass die schwarze Kappe frei von Beschädigungen ist
